ÇALIK DENİM TEKSTİL SAN. VE TİC. A.Ş.

MERUS POWER AKTİF HARMONİK FİLTRE UYGULAMASI

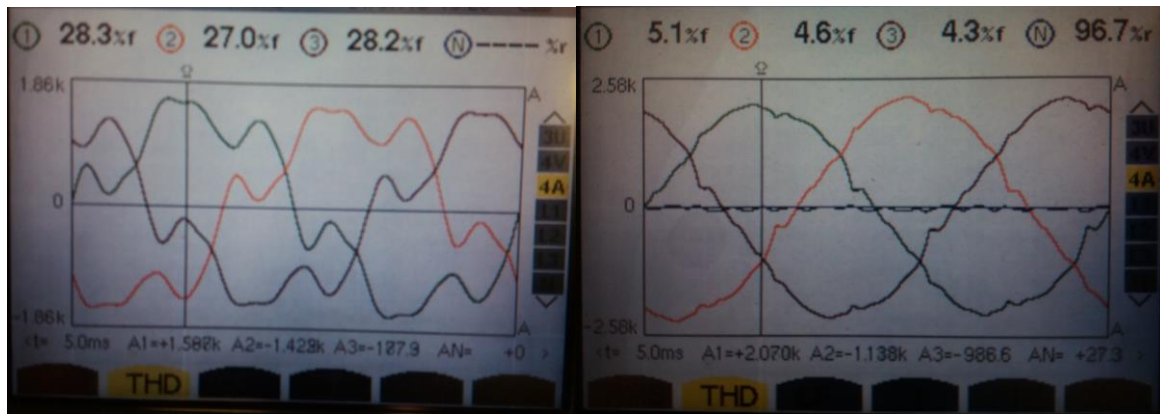
ÖNCESİ

- işletmede sadece reaktörlü kompanzasyon sistemi devrede ve MERUS POWER Aktif Harmonik Filtre devredışı olduğu durumda gözlemlenen THD₁ değeri.

SONRASI

- MERUS POWER Aktif Harmonik Filtre devreye alındığı zaman gözlemlenen THD₁ değeri.

Merus Power AHF(Aktif Harmonik Filtre) ve Anti-Rezonans kompanzasyon sisteminin kullanımı ile işletme içerisinde meydana gelen olumsuzlukların önüne geçilmiş olup, enerji kalitesinde düzeltme yapılarak TEİAŞ'ın standartları sağlanmıştır.
